# Rapport

# Expertise

**Régie Foncière Ville de Mons**  
**Bien sis à Mons 12<sup>ème</sup> Div/Maisières**  
**Rue Baron du Bois ,**

**Dossier : 2019 / 173**

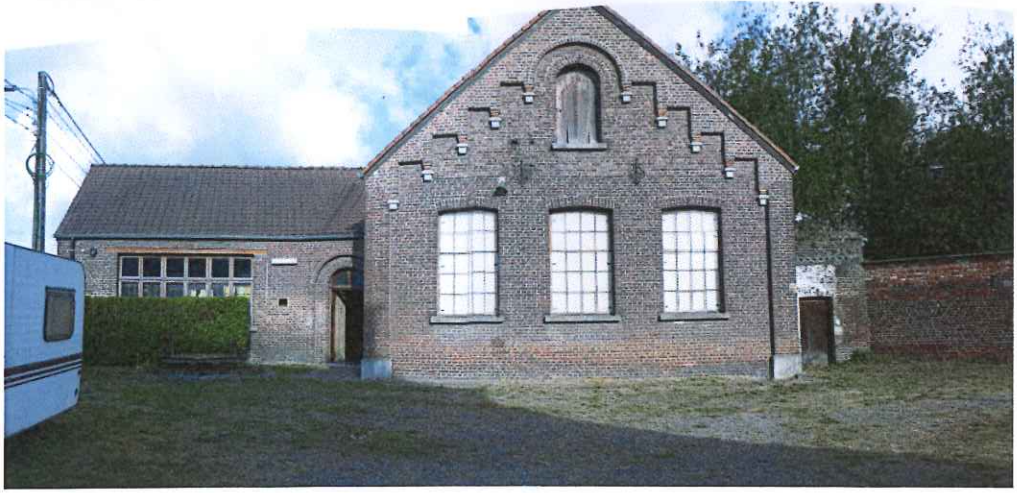
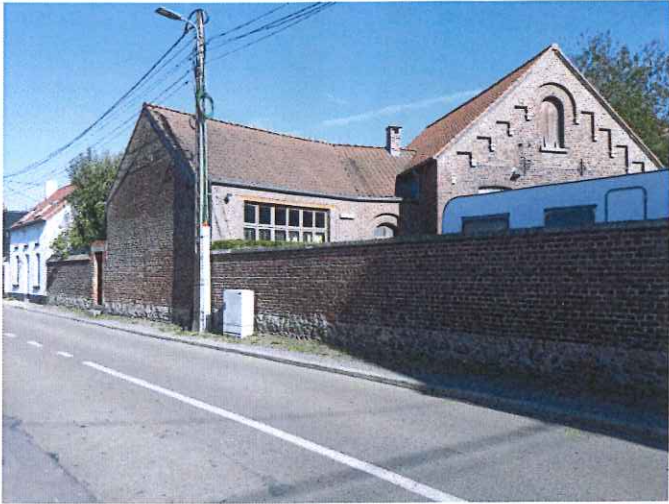
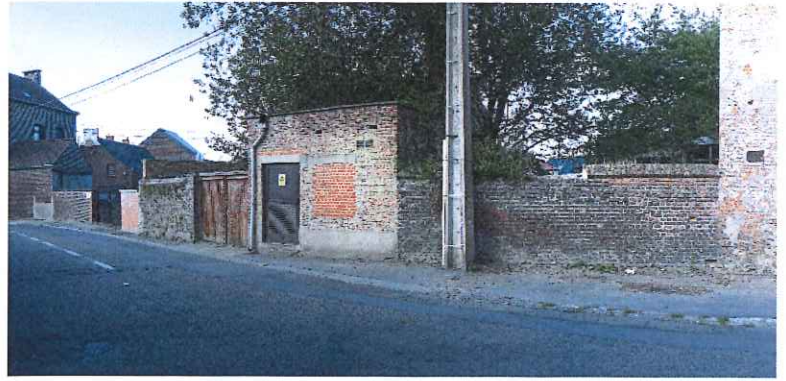
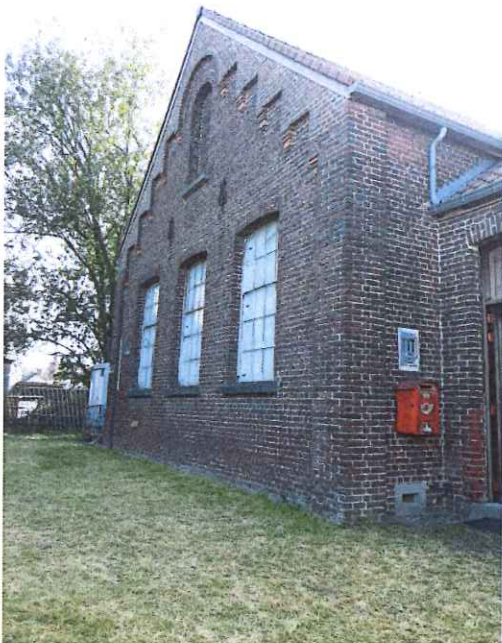
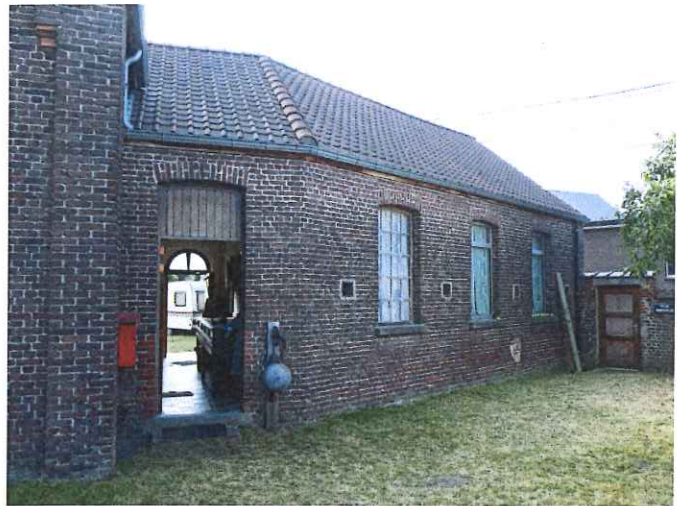
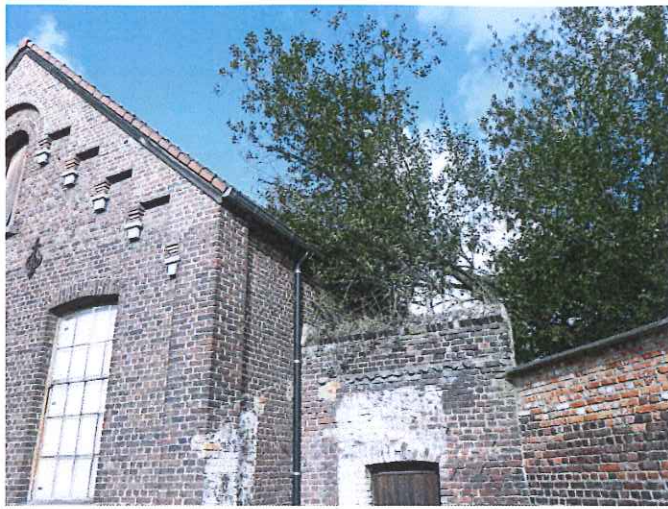
A)Toiture : Charpente d'époque

Couverture en tuiles de terre cuite à double emboîtement avec de nouvelles zingueries .

B)Maçonnerie : Maçonnerie d'époque de la construction en briques naturelles mais qui pourraient faire l'objet d'un sablage rejointoyage .

C)Menuiserie Extérieure : Tous les châssis sont vétustes voir même pourris sauf 2 châssis qui ont été remplacés anciennement par la Poste qui a occupé le bien et qui sont 2 châssis fixes en ALU munis de vitrages anti effraction .

F-Travaux et réfections à prévoir : Ce sont des locaux qui peuvent être réhabilités vu leur situation en zone d'habitat soit en un logement ou entièrement démolis .
